DIÁLOGOS CIENTÍFICOS EM

ARQUITETURA E URBANISMO

PRODUÇÕES ACADÊMICAS 2021.1

O PATRIMÔNIO CULTURAL DETERIORADO: LIMITAÇÕES E OMISSÕES NA REALIZAÇÃO DE OBRAS DE CONSERVAÇÃO OU REPARAÇÃO DO IMÓVEL TOMBADO PELO IPHAEP

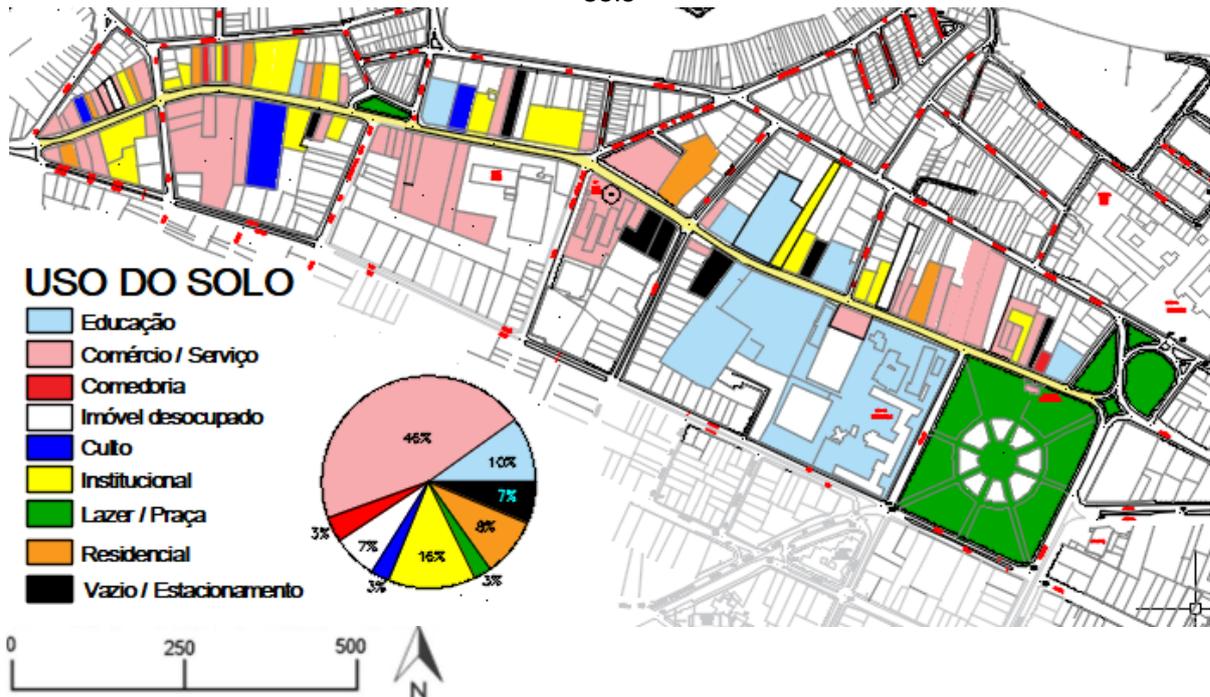
Mapa 06: Uso e ocupação do solo

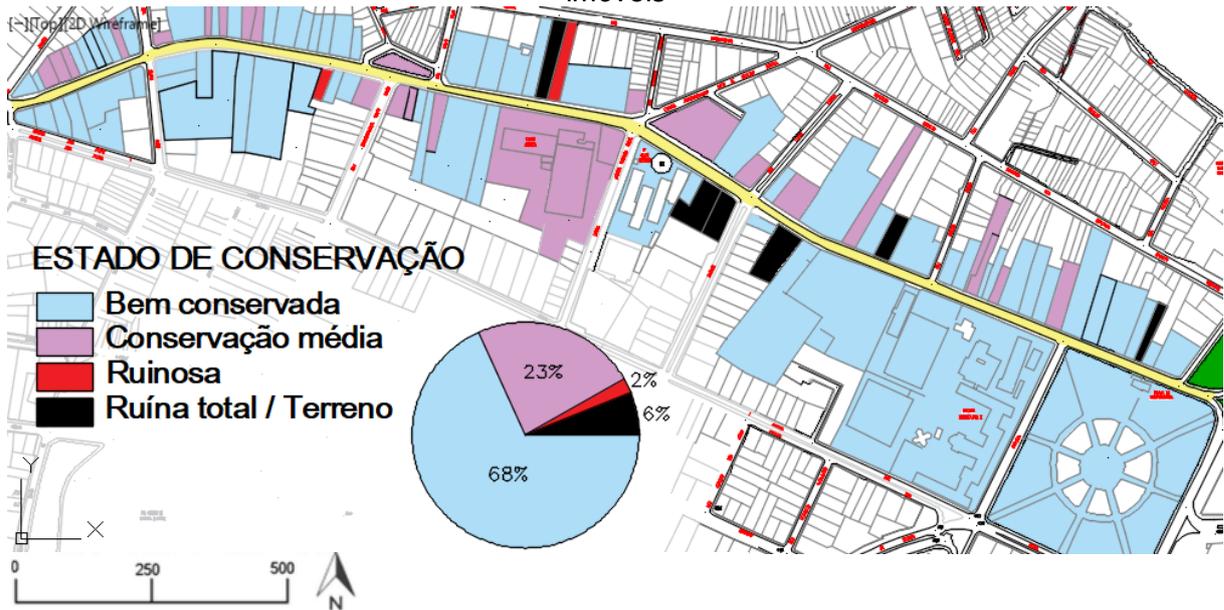
Por fim, o diagnóstico de conservação das edificações informa que, dentre os bens reconhecidos pelo seu valor histórico, 6% (seis por cento) já entraram em estado de ruína e 2% (dois por cento) encontram-se em situação ruínosa, a revelar que o simples tombamento dos imóveis pelo IPHAN ou pelo IPHAEP não se mostra medida totalmente suficiente para preservar o patrimônio cultural edificado.

Mapa 10: Estado de conservação dos imóveis

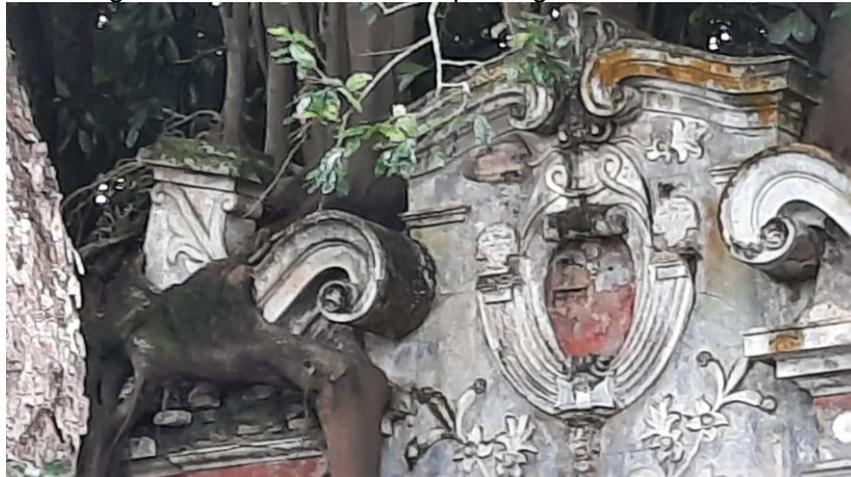
Figura 14: Frontão invadido pelos galhos das árvores

Verifica-se, ainda, a existência de várias fissuras no interior da varanda, além de infiltrações. Uma grande parte do frontão está desprovida de pintura e de reboco. Os pilares, apesar de existentes, encontram-se em estado de deterioração e o muro de gradilho foi substituído por um muro de tijolos com ofendículos em sua extremidade, visando impedir possíveis invasões, o que provoca a redução da visibilidade do imóvel pela população.

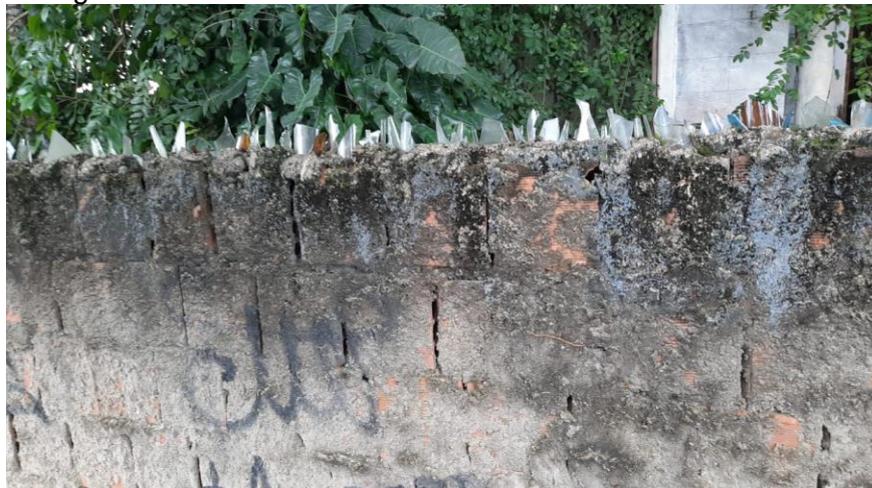
Figura 15: Muro de alvenaria construído em frente ao imóvel

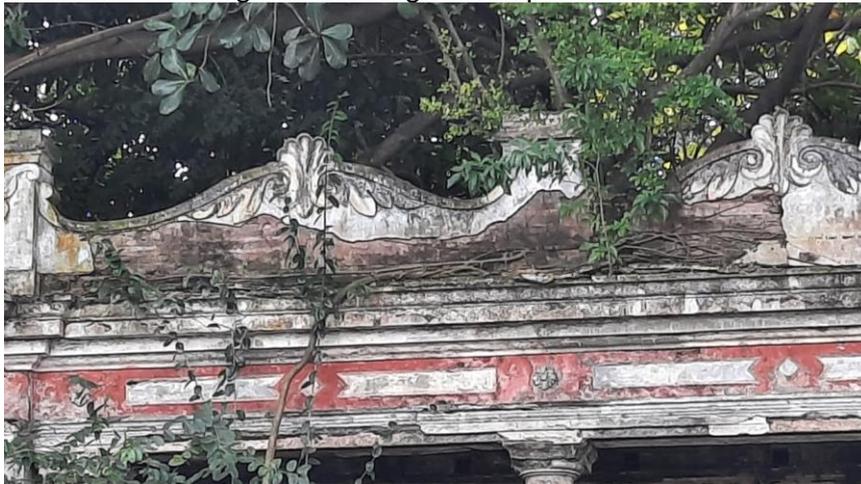
Figura 17: Desgaste da platibanda

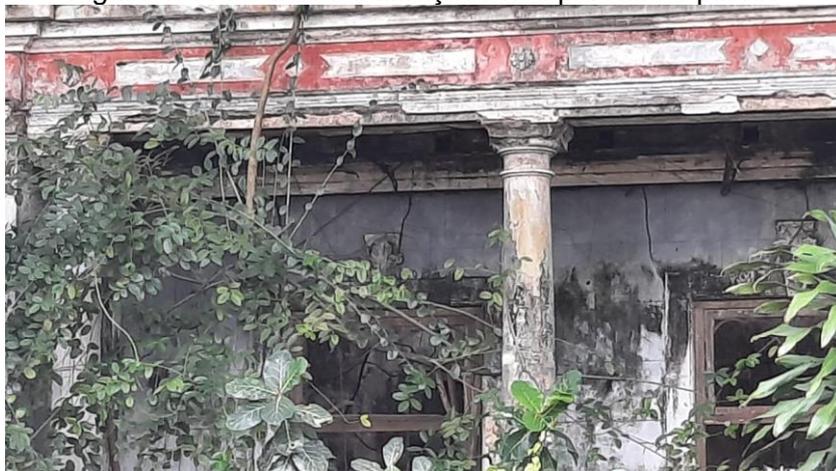
Crostas negras, musgos e fissuras também podem ser identificadas próximas às esquadrias e também nos pilares da edificação:

Figura 18: Fissuras e infiltrações nas paredes e pilares

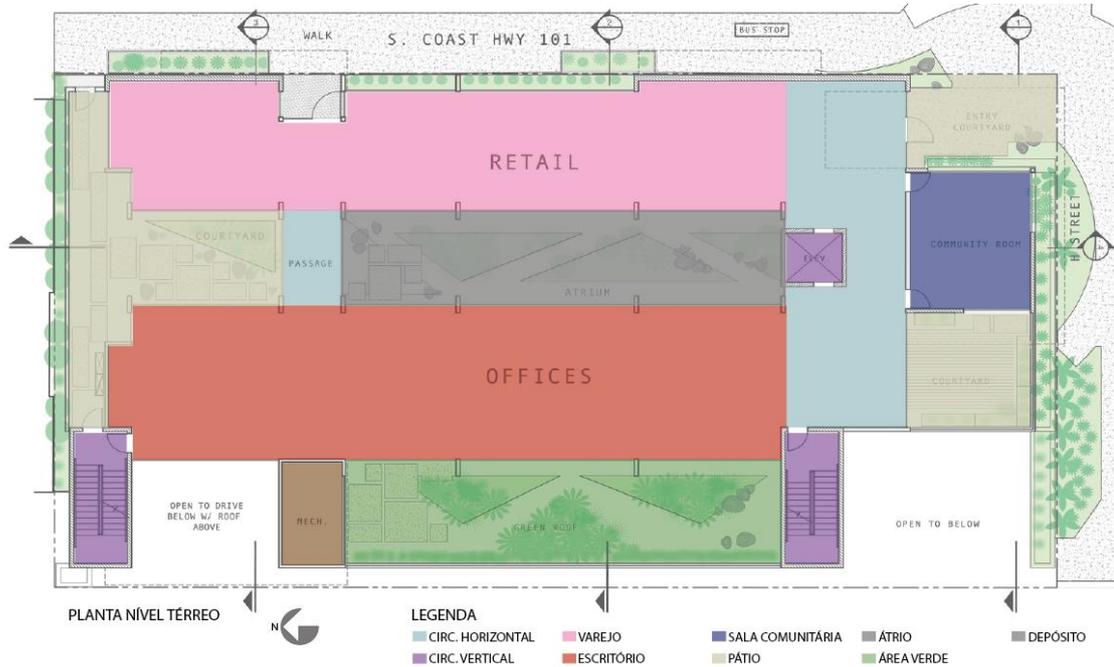
Imagem 23: Planta baixa do nível térreo

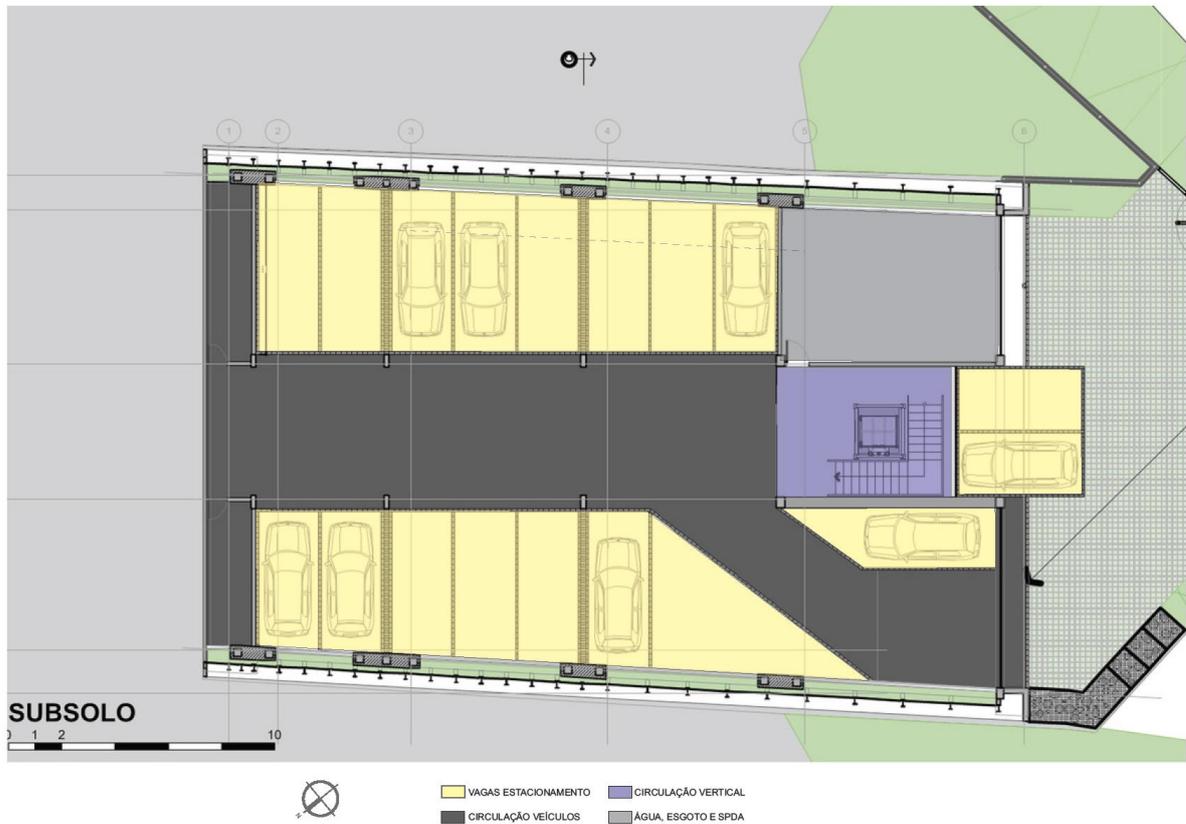
Imagem 28: Planta baixa do subsolo

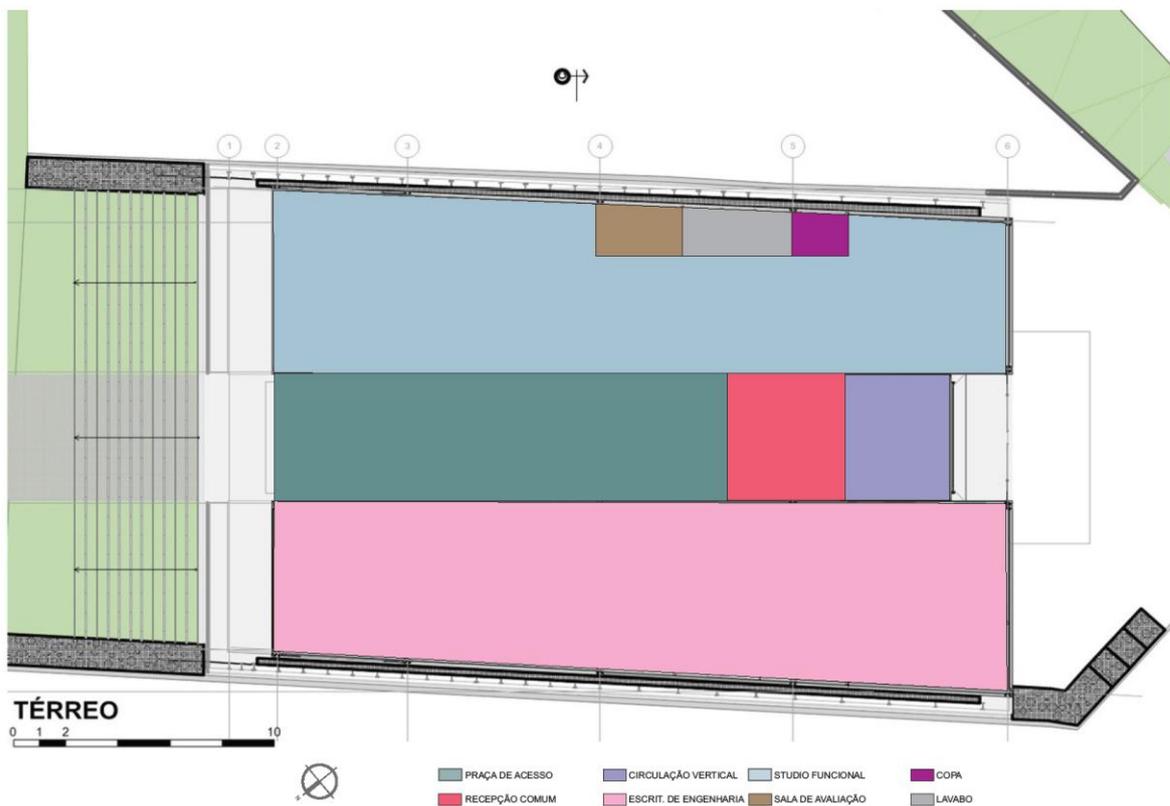
Imagem 29: Planta baixa do térreo.

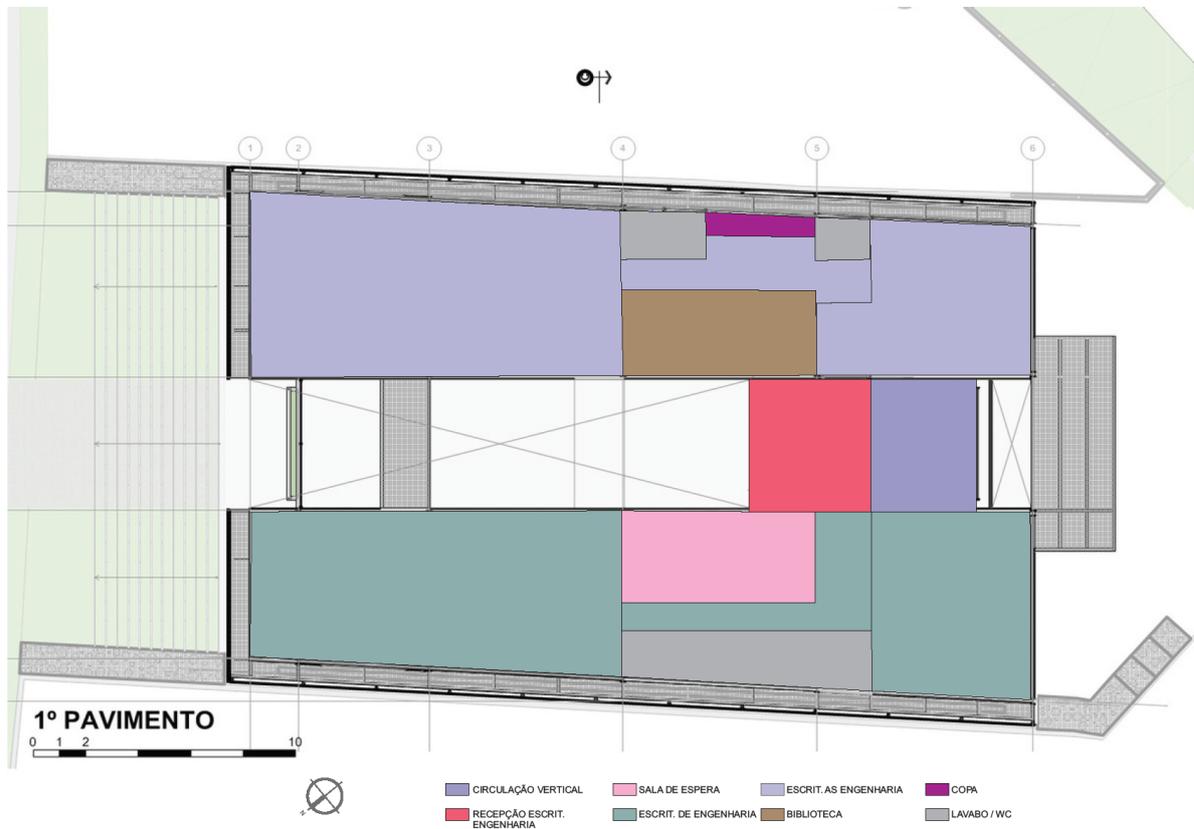
Imagem 30: Planta baixa do primeiro pavimento.

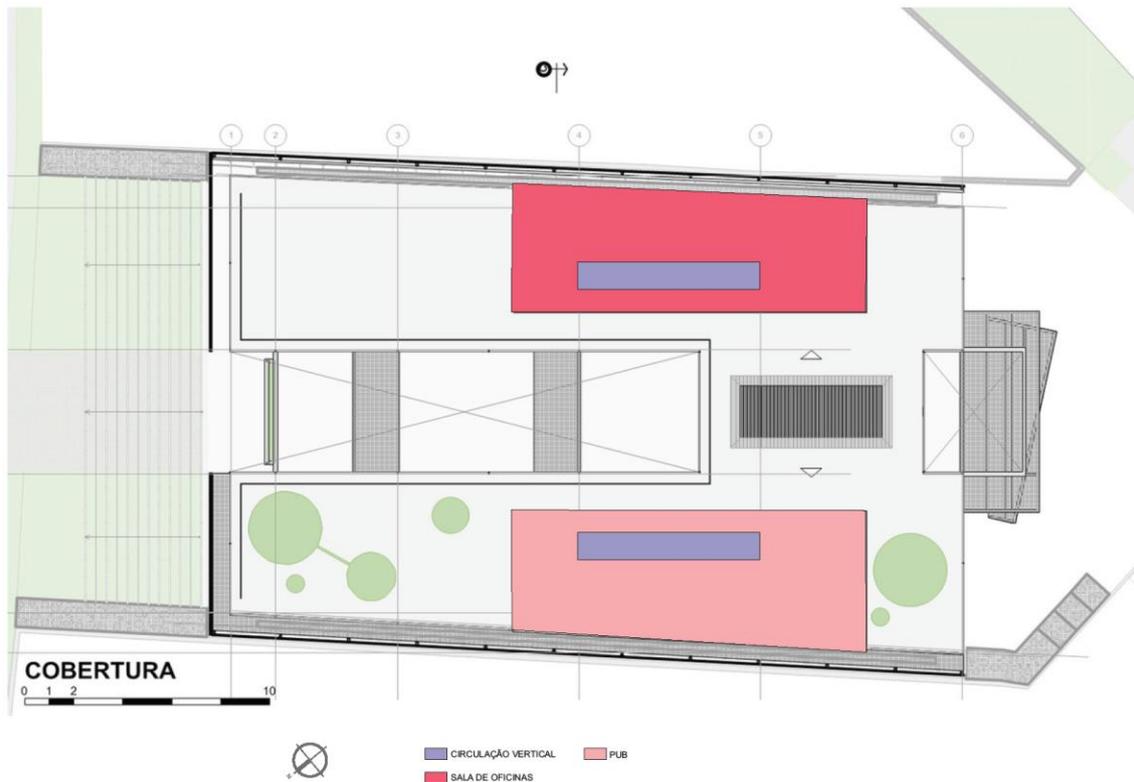
Imagem 33: Planta baixa do ático.

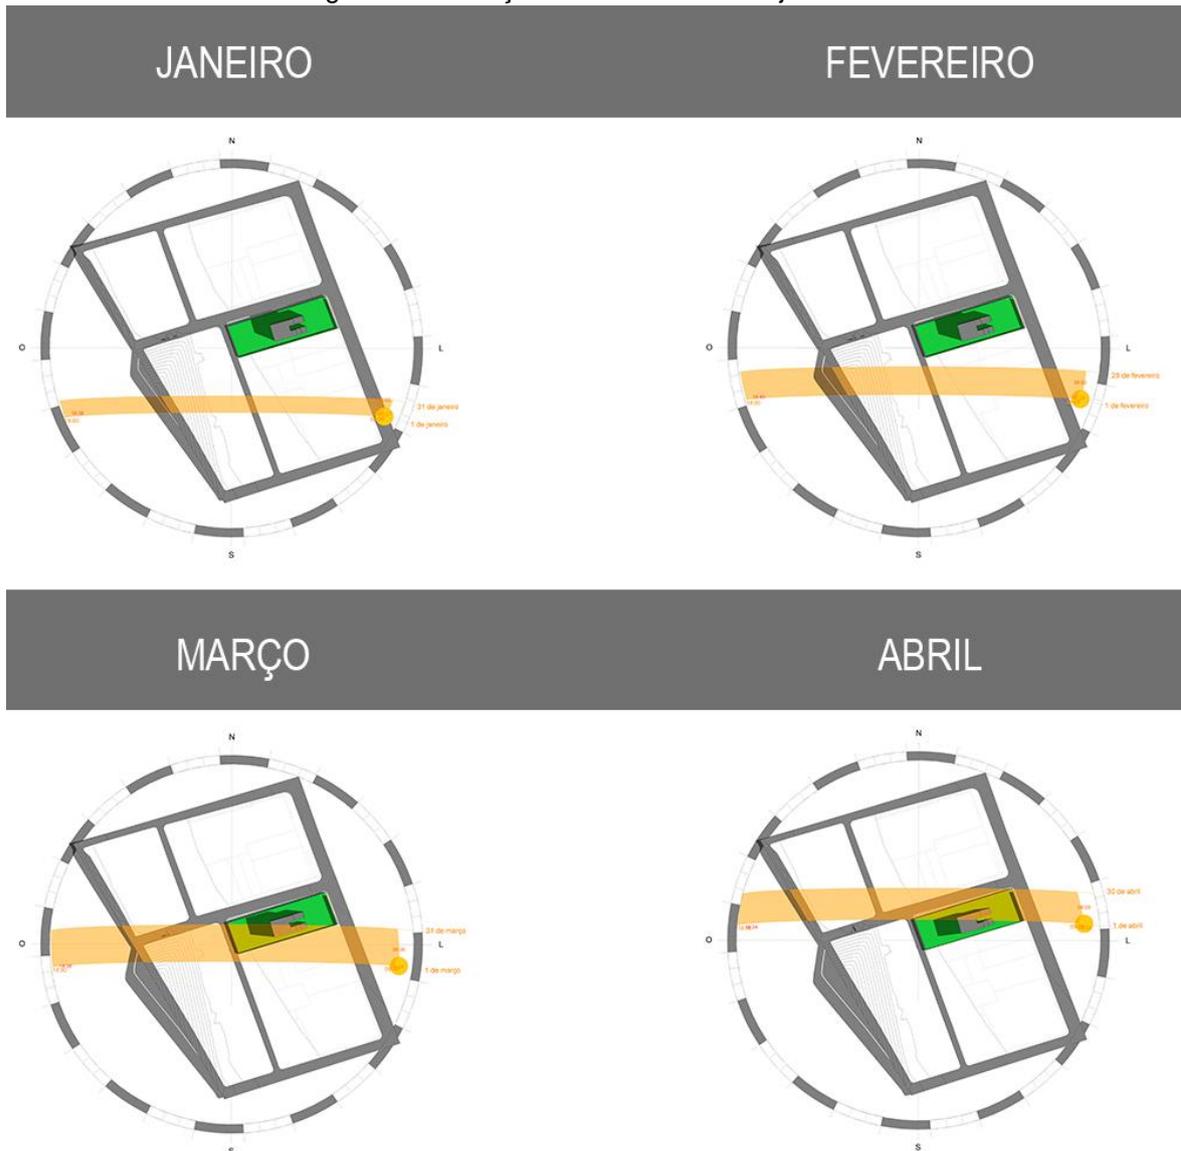
Imagem 51: Insolação entre os meses de janeiro e abril.

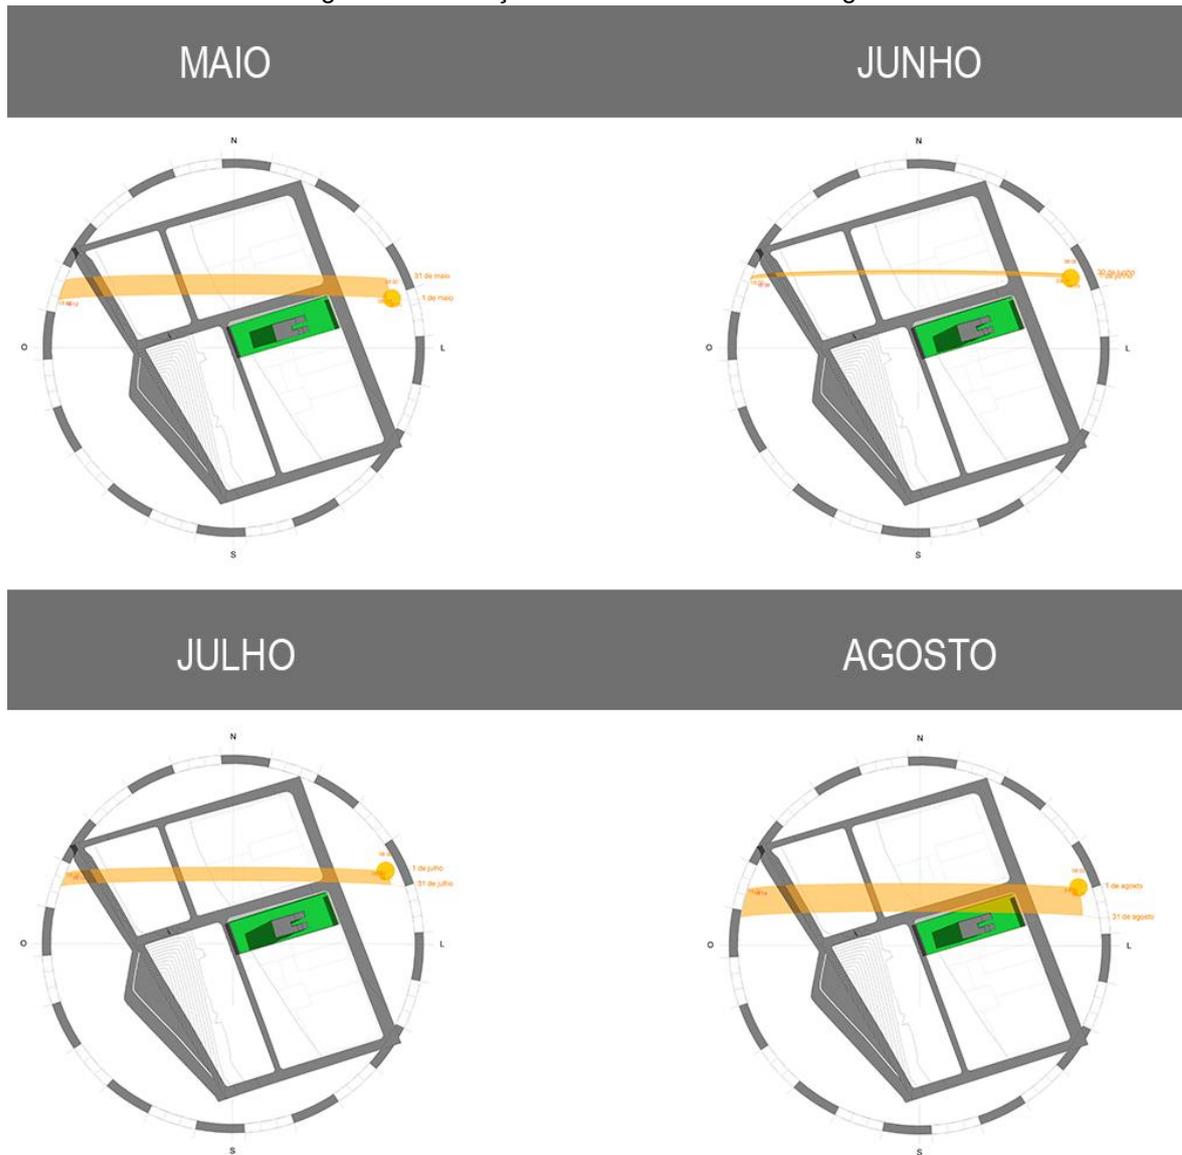
Imagem 52: Insolação entre meses de maio a agosto.

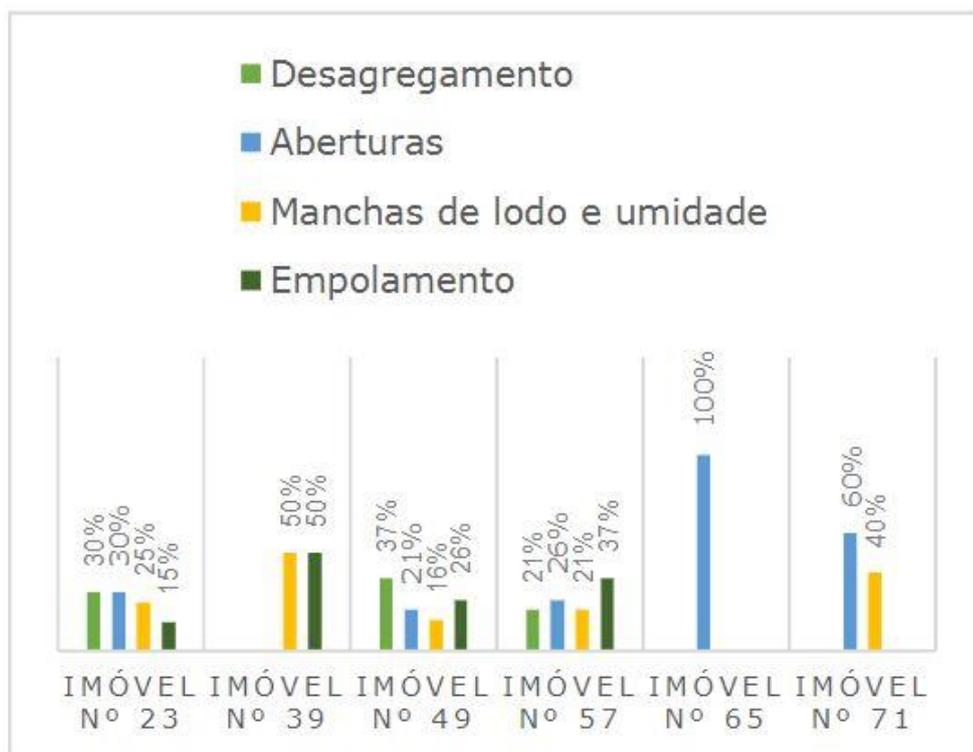
Figura 13: Gráfico das Patologias mais Recorrentes em Cada Imóvel Analisado

Por meio dos resultados obtidos, constatou-se que uma boa parte dos problemas estudados nas fachadas se deram por meio da ampla variação de temperatura associada ao alto teor de umidade e chuvas constantes, ocasionando acúmulos de água no revestimento. Todavia, a ausência de manutenção é um fator fundamental para a degradação dos imóveis tanto arquitetonicamente como estruturalmente, portanto a assistência é de suma importância, principalmente para imóveis históricos, que possui uma construção mais antiga e conseqüentemente requer um maior cuidado.

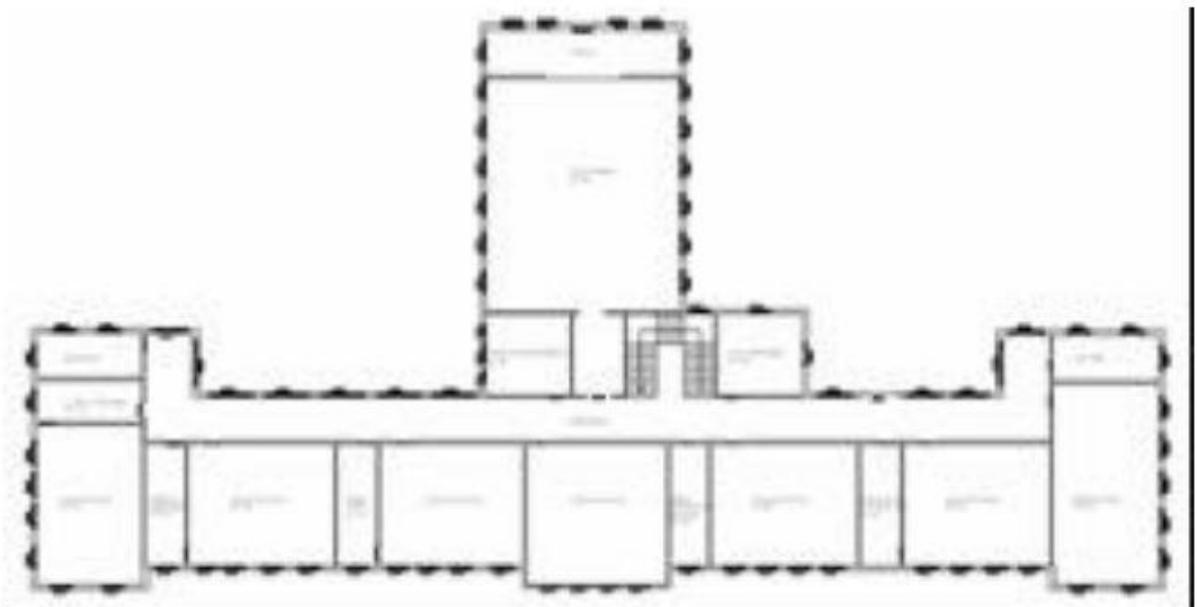
Figura 16: Planta Baixa – 1º Pavimento

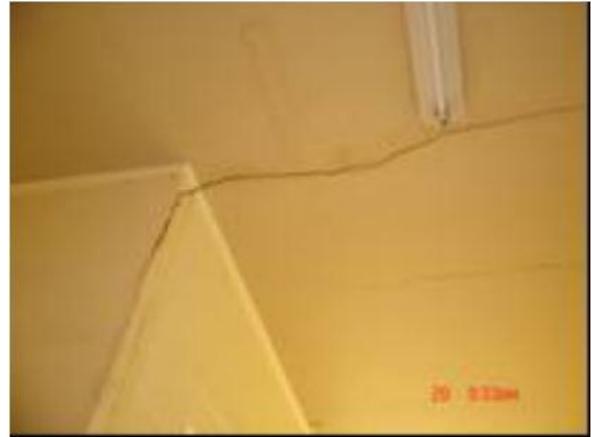
Figura 18: Fissuras Laje da Ala Norte

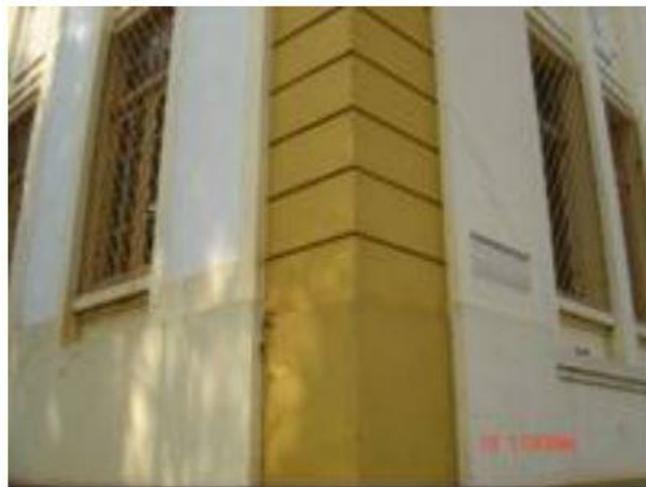
Figura 19: Fissuras na Ala Norte Externa Frontal

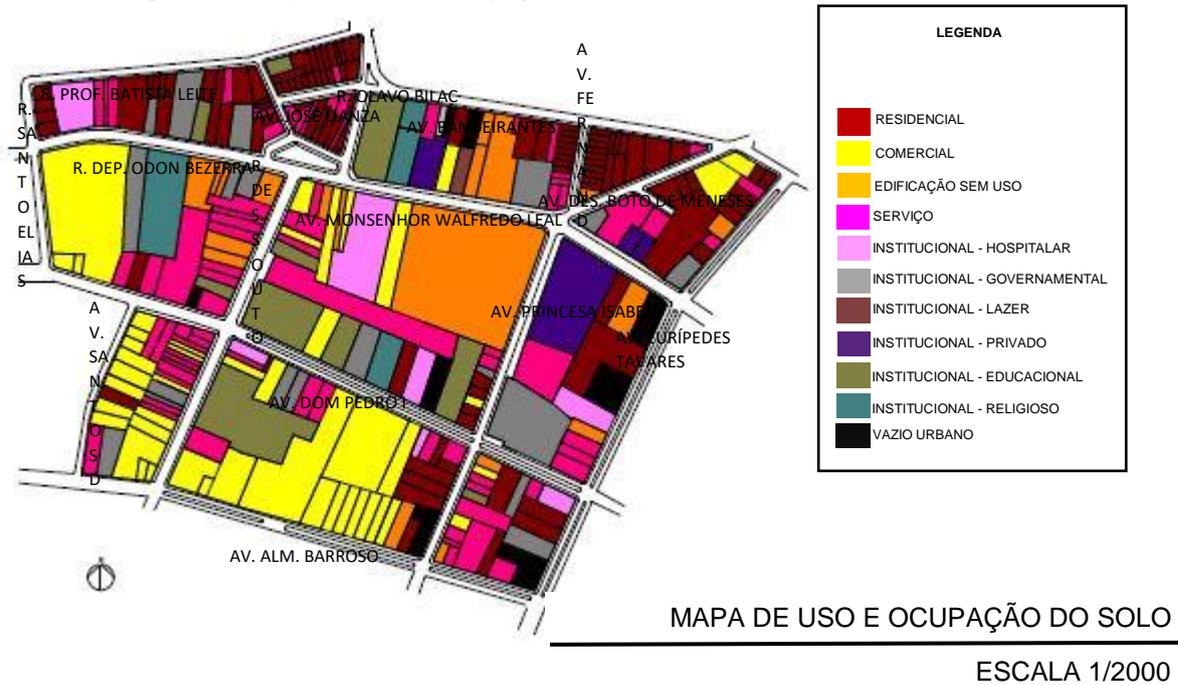
Figura 40: Mapa de Uso e Ocupação do Solo

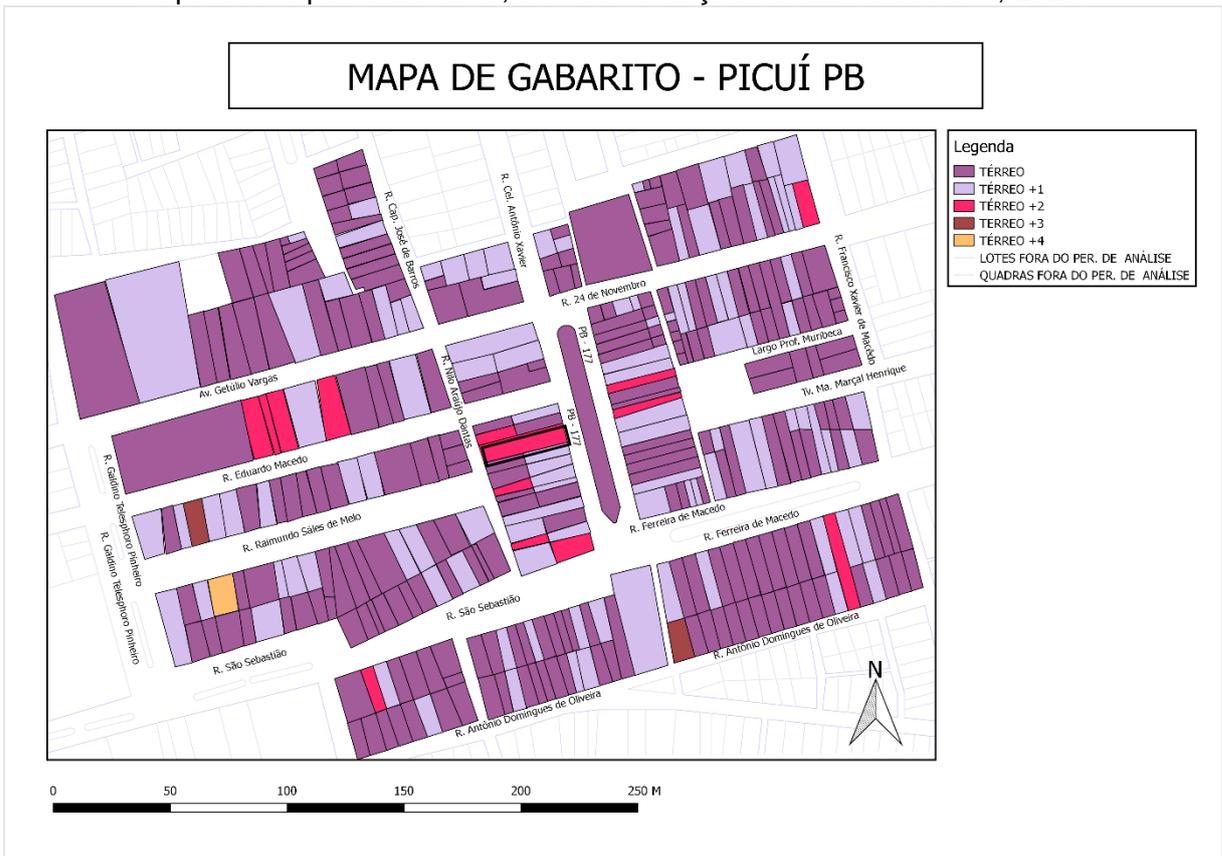
Mapa 07: Mapa de Gabarito, com demarcação do lote do sobrado, 2020.
